# Lasercutter

## FabCreator Fabkit MK5

## Aufbau Lasercutter

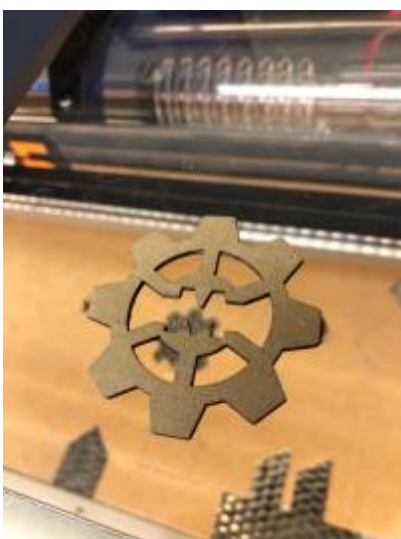
Nach dem wir nun endlich mit dem richtigem Lasern begonnen haben mussten wir feststellen das der Luftschlauch am Laseraustritt ständig abriss. Das hatte teilweise zur folge das es beim Holzlasern zu kleinen flamenbildungen kam oder viel schlimmer das Werkstück verschoben wird.
