# Lasercutter

## Aufbau Lasercutter

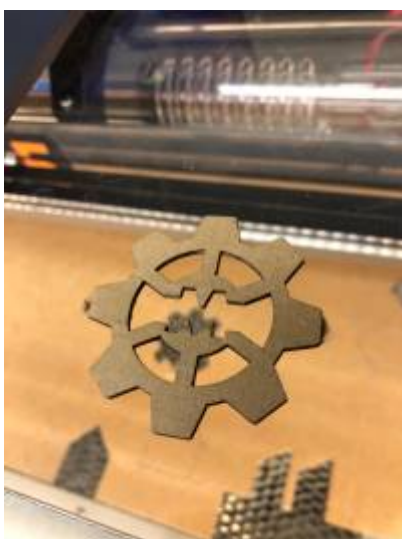
Nach dem wir nun endlich mit dem richtigem Lasern begonnen haben mussten wir feststellen das der Luftschlauch am Laseraustritt ständig abriss. Das hatte teilweise zur folge das es beim Holzlasern zu kleinen flamenbildungen kam oder viel schlimmer das Werkstück verschoben wird.

Eine Lösung musste her.

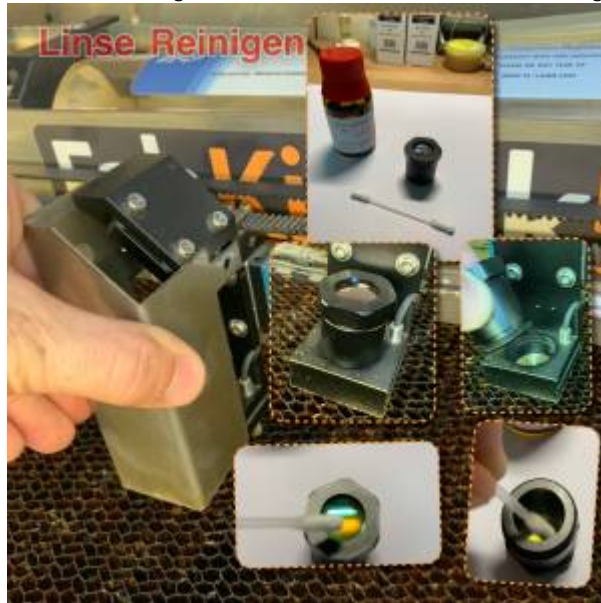
Neue Laser Linse Lasercutten bedeutet auch Verschleiß des Lasers. So musste inzwischen mehrfach diverse Justierungen vorgenommen werden und auch die Spiegel regelmäßig gereinigt werden. Der Lasercutter wird meist mit 100 % Power benutzt. Ein Reinigungsversuch der Laserlinse war leider erfolglos. Diese Reinigung war nicht mehr möglich, weil es einen blinden Fleck in der Linse gibt. Diese Linse konnten wir nun erfolgreich wechseln. Und siehe da wir konnten auch mit 70 % Laserpower wieder gute Ergebnisse erzielen. Erkenntnis dieses Tages: Wir müssen diese Linse nach einigen

Laserdurchgängen auch mal zwischendurch reinigen.
