# Lasercutter

## FabCreator Fabkit MK5

## Aufbau Lasercutter

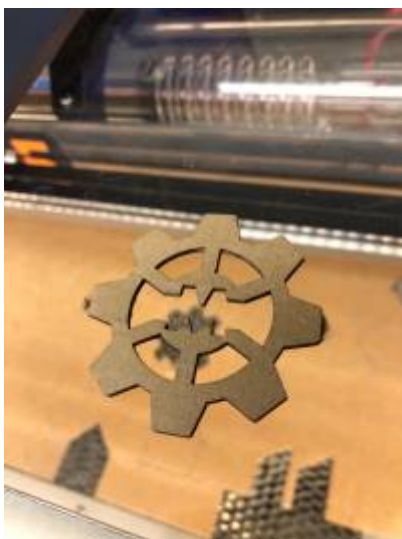
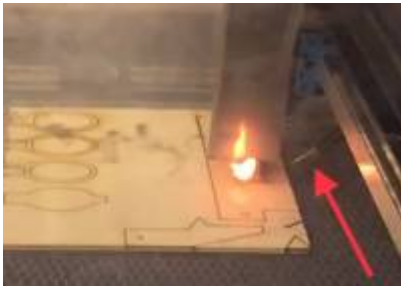
Nach dem wir nun endlich mit dem richtigem Lasern begonnen haben mussten wir feststellen das der Luftschlauch am Laseraustritt ständig abriss. Das hatte teilweise zur folge das es beim Holzlasern zu kleinen flamenbildungen kam oder viel schlimmer das Werkstück verschoben wird.

Eine Lösung musste her.

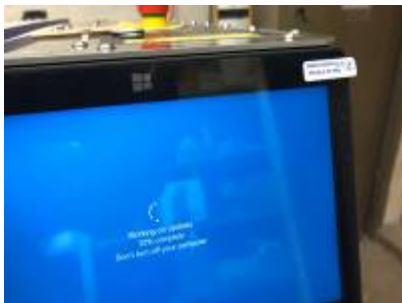
Wann ist der richtige abstand zum Werkstück... Leider wurde die arbeit des Laser durch mitgelieferte Windows10 durch updates unsanft beendet

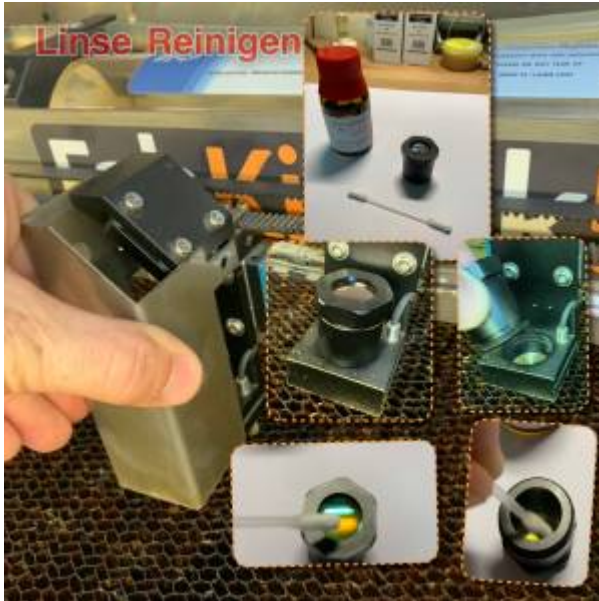
Neue Laser Linse Lasercutten bedeutet auch Verschleiß des Lasers. So musste inzwischen mehrfach diverse Justierungen vorgenommen werden und auch die Spiegel regelmäßig gereinigt werden. Der Lasercutter wird meist mit 100 % Power benutzt. Ein Reinigungsversuch der Laserlinse war leider erfolglos. Diese Reinigung war nicht mehr möglich, weil es einen blinden Fleck in der Linse gibt. Diese Linse konnten wir nun erfolgreich wechseln. Und siehe da wir konnten auch mit 70 % Laserpower wieder gute Ergebnisse erzielen. Erkenntnis dieses Tages: Wir müssen diese Linse nach einigen Laserdurchgängen auch mal zwischendurch reinigen.
