Lasercutter

FabCreator Fabkit MK5

Aufbau Lasercutter

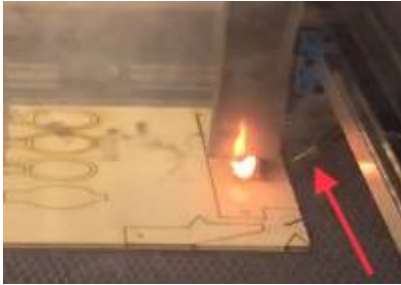
Nach dem wir nun endlich mit dem richtigem Lasern begonnen haben mussten wir feststellen das der Luftschlauch am Laseraustritt ständig abriss. Das hatte teilweise zur folge das es beim Holzlasern zu kleinen flamenbildungen kam oder viel schlimmer das Werkstück verschoben wird.

Da der Lüftungsschlauch und das GND-Kabel zu kurz war wurde das nun verlängert. Ebenso wurde eine Schlauchzuführung im 3D Drucker erstellt und damit der schlauch zum Laseraustritt geführt.

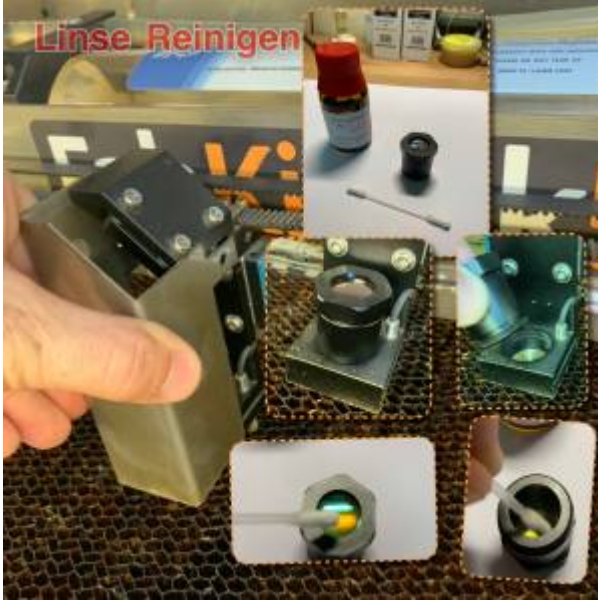
Neue Laser Linse

Lasercutten bedeutet auch Verschleiß des Lasers. So musste inzwischen mehrfach diverse Justierungen vorgenommen werden und auch die Spiegel regelmäßig gereinigt werden. Der Lasercutter wird meist mit 100 % Power benutzt. Ein Reinigungsversuch der Laserlinse war leider erfolglos. Diese Reinigung war nicht mehr möglich, weil es einen blinden Fleck in der Linse gibt. Diese Linse konnten wir nun erfolgreich wechseln. Und siehe da wir konnten auch mit 70 % Laserpower wieder gute Ergebnisse erzielen. Erkenntnis dieses Tages: Wir müssen diese Linse nach einigen Laserdurchgängen auch mal zwischendurch reinigen.
