Lasercutter

FabCreator Fabkit MK5

Aufbau Lasercutter

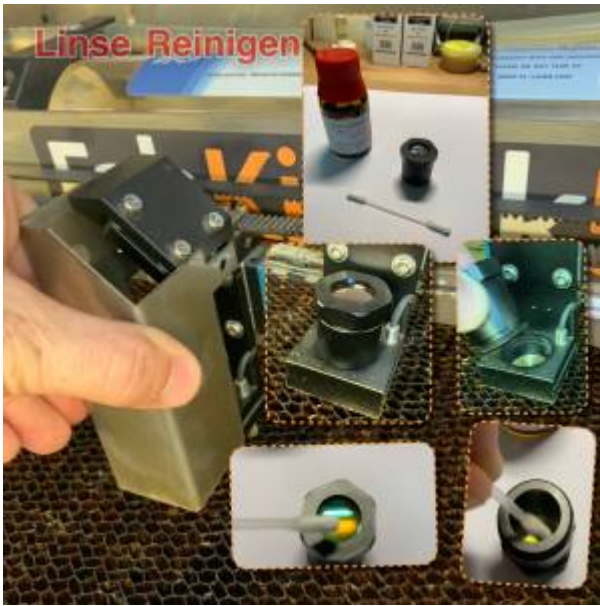
Neue Laser Linse

Lasercutten bedeutet auch Verschleiß des Lasers. So musste inzwischen mehrfach diverse Justierungen vorgenommen werden und auch die Spiegel regelmäßig gereinigt werden. Der Lasercutter wird meist mit 100 % Power benutzt. Ein Reinigungsversuch der Laserlinse war leider erfolglos. Diese Reinigung war nicht mehr möglich, weil es einen blinden Fleck in der Linse inzwischen gab.

Diese Linse konnten wir nun erfolgreich wechseln.

Und siehe da wir konnten auch mit 70 % Laserpower wieder gute Ergebnisse erzielen.

Erkenntnis dieses Tages: Ach diese Linse muss nach einigen Laserdurchgängen mal gereinigt werden.
