# Lasercutter

## FabCreator Fabkit MK5

## Aufbau Lasercutter

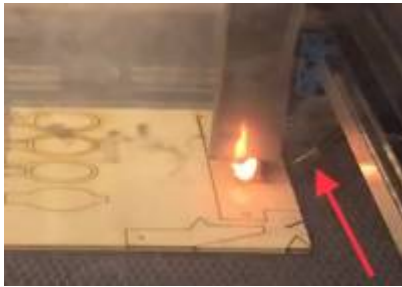
Nach dem wir nun endlich mit dem richtigem Lasern begonnen haben mussten wir feststellen das der Luftschlauch am Laseraustritt ständig abriss. Das hatte teilweise zur folge das es beim Holzlasern zu kleinen flamenbildungen kam oder viel schlimmer das Werkstück verschoben wird.

Eine Lösung musste her.

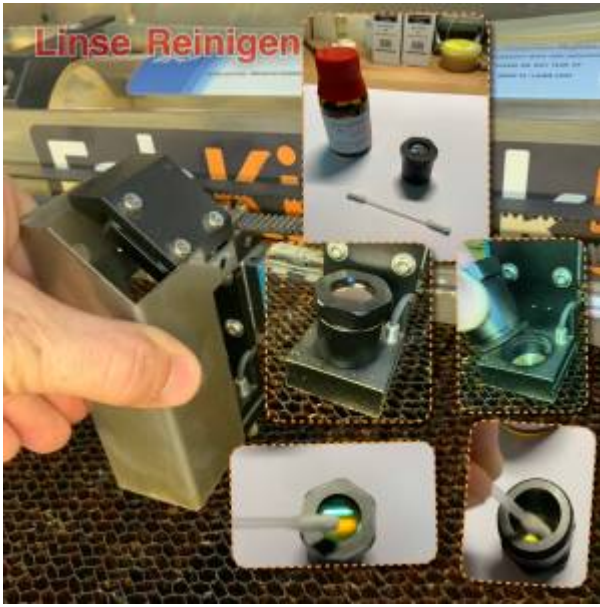
Lasercutten bedeutet auch Verschleiß des Lasers. So musste inzwischen mehrfach diverse Justierungen vorgenommen werden und auch die Spiegel regelmäßig gereinigt werden. Der Lasercutter wird meist mit 100 % Power benutzt.

Ein Reinigungsversuch der Laserlinse war leider erfolglos, weil es inzwischen einen blinden Fleck in dieser Linse gab.

Diese Linse konnten wir nun erfolgreich wechseln.

Und siehe da wir konnten auch mit 70 % Laserpower wieder gute Ergebnisse erzielen.

Erkenntnis dieses Tages: Ach diese Linse muss nach einigen Laserdurchgängen mal gereinigt werden.
