# Lasercutter

## FabCreator Fabkit MK5

**Verein zur Förderung von Technikkultur in Erfurt e.V**

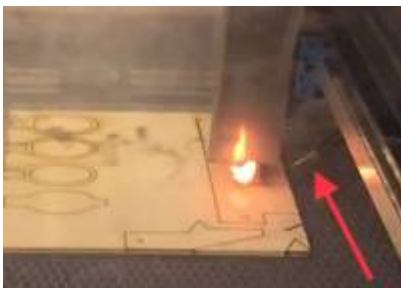
Nach dem wir nun endlich mit dem richtigem Lasern begonnen haben mussten wir feststellen das der Luftschlauch am Laseraustritt ständig abbriss. Das hatte teilweise zur folge das es beim Holzlasern zu kleinen flamenbildungen kam oder viel schlimmer das Werkstück verschoben wird.

Da der Lüftungsschlauch und das GND-Kabel zu kurz war wurde das nun verlängert. Ebenso wurde eine Schlauchzuführung im 3D Drucker erstellt und damit der schlauch zum Laseraustritt geführt.

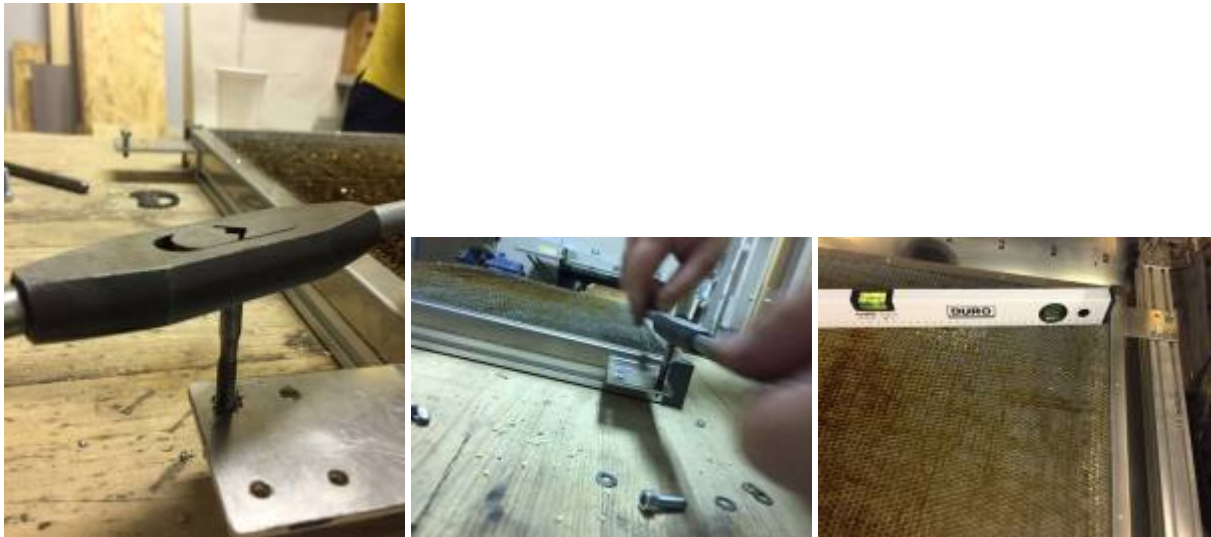
Honeycomb justage Damit die Werkstückablage in Waage ist wurden diverse Calibrierungsschrauben angebracht Ob das die beste Lösung ist wird sich zeigen

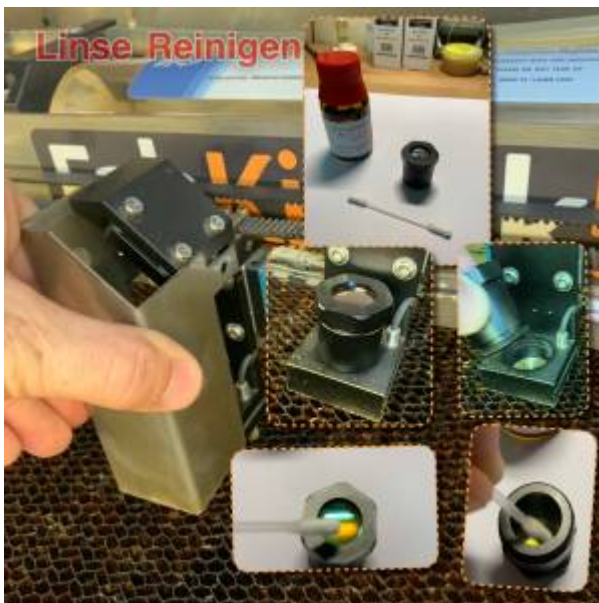
Lasercutten bedeutet auch verschleiß des Lasers. So musste inzwischen mehrfach diverse Justierungen vorgenommen werden und auch die Spiegel regelmäßig gereinigt werden. Der Lasercutter wird meist mit 100 % Power benutzt.

Ein Reinigungsversuch der Laserlinse war leider erfolglos, weil es inzwischen einen blinden Fleck in dieser Linse gab.

Diese Linse konnten wir nun erfolgreich wechseln.

Erkenntnis dieses Tages: Ach diese Linse muss nach einigen Laserdurchgängen mal gereinigt werden.

Mit Isopropanol und einem Wattestäbchen ist das auch möglich.

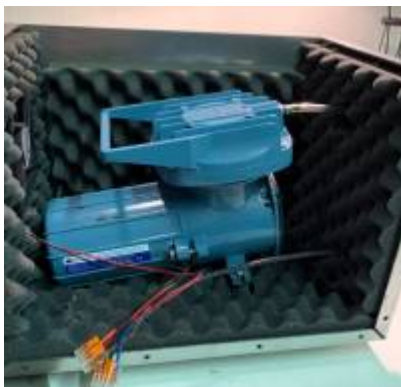
Ausfall Druckluft Kompressor.. Nun muss wohl ein neuer Kompressor beschafft werden, denn diese Woche ist unser Kompressor ausgefallen.

zum Glück hatte ein Mitglied noch einen alten Kompressor der uns vorläufig Druckluft zur Verfügung stellen kann.
