Lasercutter

FabCreator Fabkit MK5

Aufbau Lasercutter

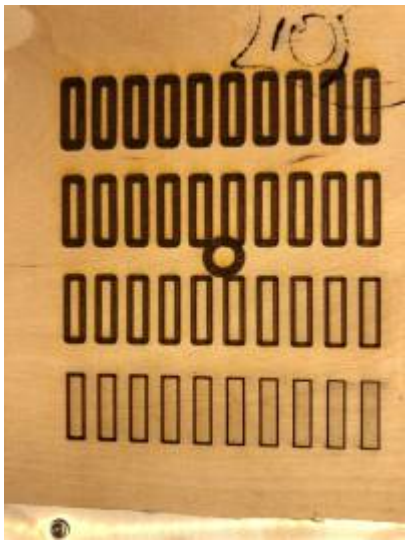
4.1.2018

Nach dem wir nun endlich mit dem richtigem Lasern begonnen haben mussten wir feststellen das der Luftschlauch am Laseraustritt ständig abriss. Das hatte teilweise zur folge das es beim Holzlasern zu kleinen flamenbildungen kam oder viel schlimmer das Werkstück verschoben wird.

Da der Lüftungsschlauch und das GND-Kabel zu kurz war wurde das nun verlängert.Ebenso wurde eine Schlauchzuführung im 3D Drucker erstellt und damit der schlauch zum Laseraustritt geführt.
