Lasercutter

Aufbau Lasercutter

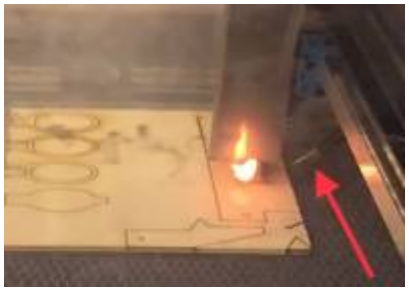
Nach dem wir nun endlich mit dem richtigem Lasern begonnen haben mussten wir feststellen das der Luftschlauch am Laseraustritt ständig abriss. Das hatte teilweise zur folge das es beim Holzlasern zu kleinen flamenbildungen kam oder viel schlimmer das Werkstück verschoben wird.

Eine Lösung musste her.
