Lasercutter

FabCreator Fabkit MK5

Aufbau Lasercutter

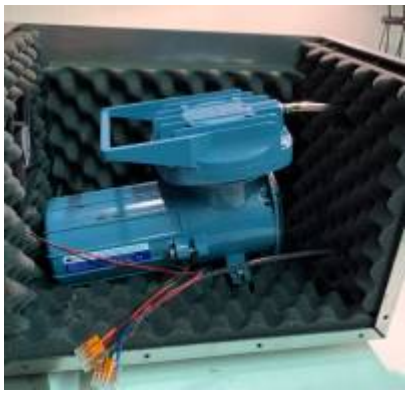
Ausfall Druckluft Kompressor.. Nun muss wohl ein neuer Kompressor beschafft werden, denn diese Woche ist unser Kompressor ausgefallen.
