Lasercutter

FabCreator Fabkit MK5

Aufbau Lasercutter

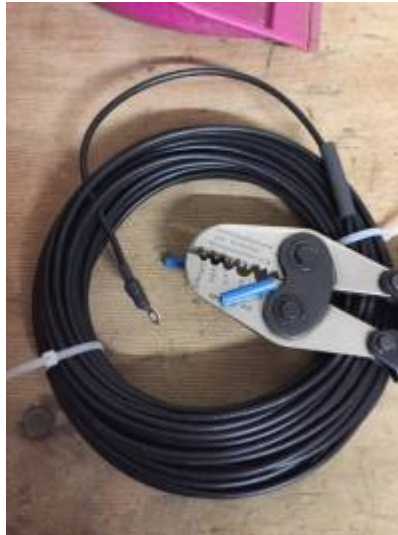
Tube

Nach dem wir nun endlich mit dem richtigem Lasern begonnen haben mussten wir feststellen das der Luftschlauch am Laseraustritt ständig abriss. Das hatte teilweise zur folge das es beim Holzlasern zu kleinen flamenbildungen kam oder viel schlimmer das Werkstück verschoben wird.

Da der Lüftungsschlauch und das GND-Kabel zu kurz war wurde das nun verlängert. Ebenso wurde eine Schlauchzuführung im 3D Drucker erstellt und damit der schlauch zum Laseraustritt geführt.
