Lasercutter

FabCreator Fabkit MK5

Aufbau Lasercutter

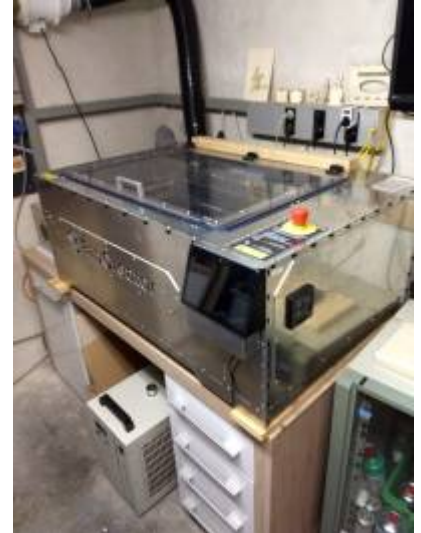
Es handelt sich um den [FabCreator](#) Fabkit MK5, der als BAUSATZ geliefert wird.

- Außenmaße Grundgerät: 1150*750*450mm
- Arbeitsbereich: 680mm x 460mm
- Laser: YongLi A1 40W Co2 Glas-Laserröhre mit Wasserkühlung
- Leistungsaufnahme: <1,5kW (incl. Kühlanlage)
- Software: Laserweb CNC Pro
- Controller: Smoothieboard 5XC
- Firmware: [Smoothieware Edge CNC](#), siehe auch [Fabkit-Forum: Firmware](#)

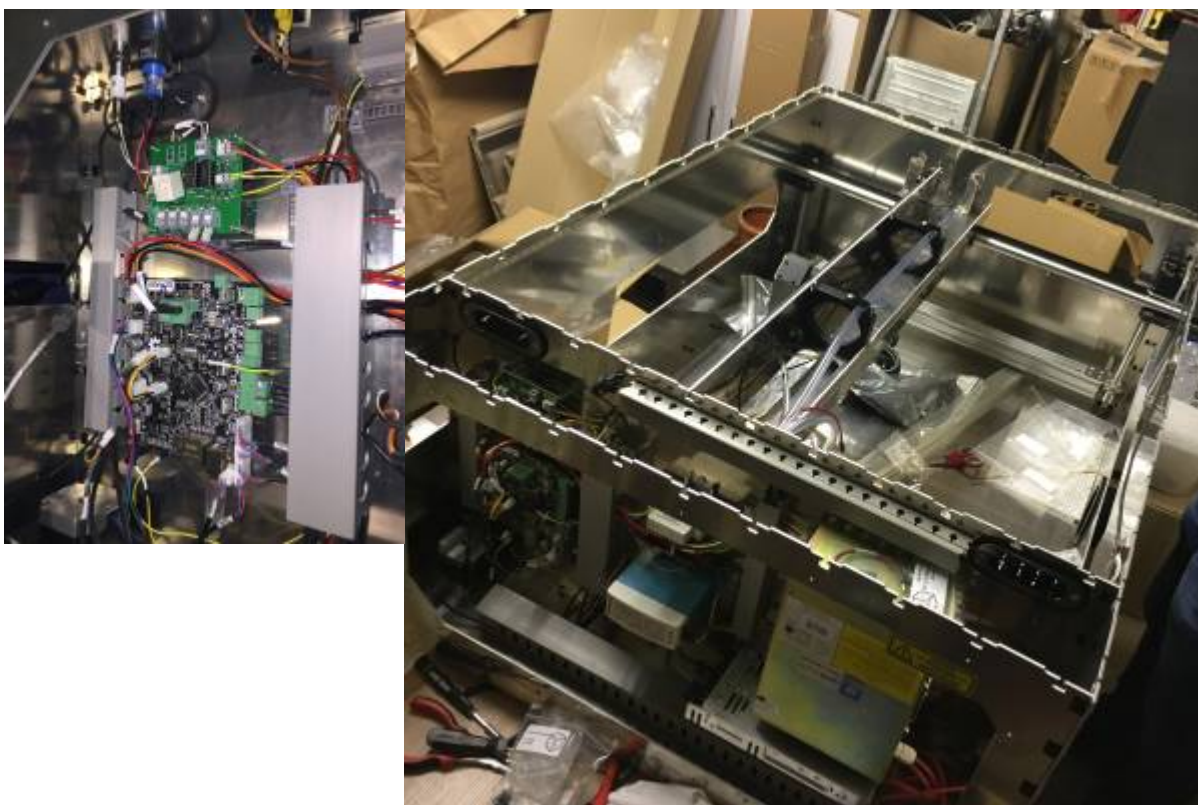
Tag 2

Nach dem Grundaufbau konnten wir die Verkabelung und angehen und die verschiedenen Komponenten verbinden.

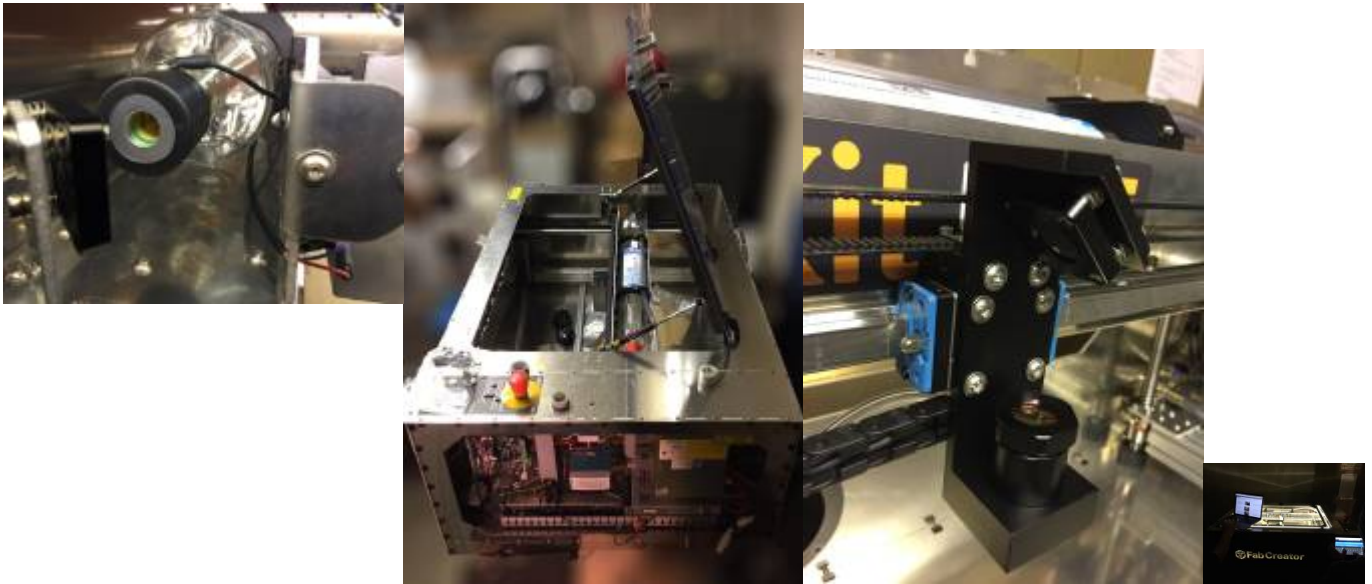
Tag 3

Weiter ging es mit dem einbau des Lasers und Fertigstellung der Verkabelung

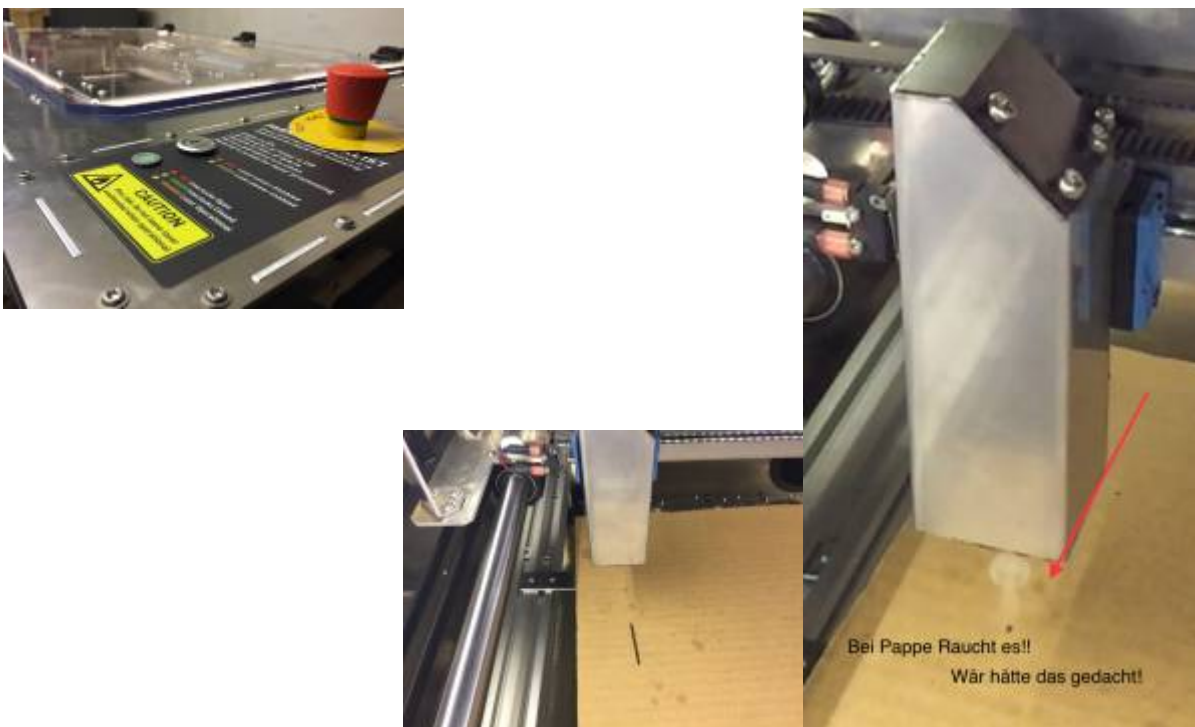
Tag 4

Nach Überwindung diverser Probleme konnten wir die erste Probe starten

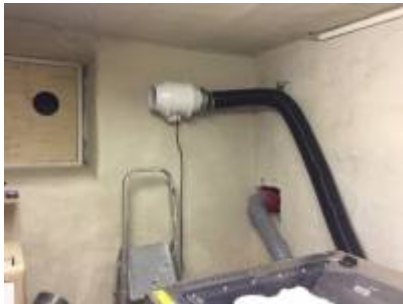
12.1.2018

Nach dem wir nun endlich den Raum des Lasercutter optimiert hatten konnte das Endlüftungssystem fest eingebaut

werden.

Am ende musste noch ein Schlauchstutzen 3D-Gedruckt werden aber dann ging die Abluft den richtigen weg.

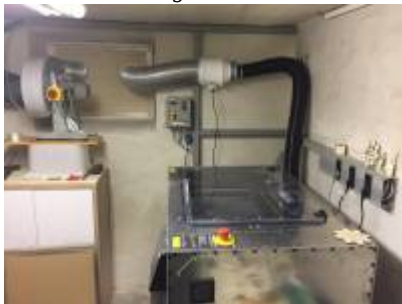
20.1.2018

Nun haben wir es auch geschafft alle Kabel rund um den Laser und der Lüftungsanlage zu bezwingen und sie in Kanäle

gepackt

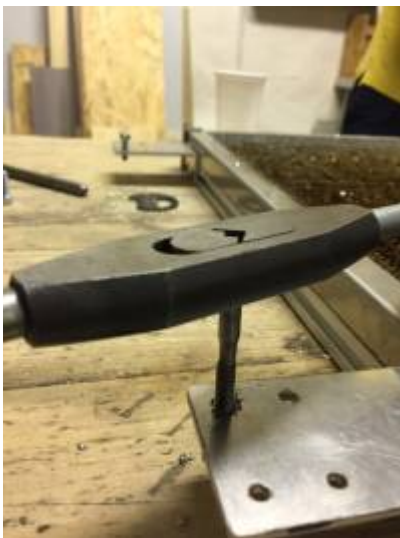
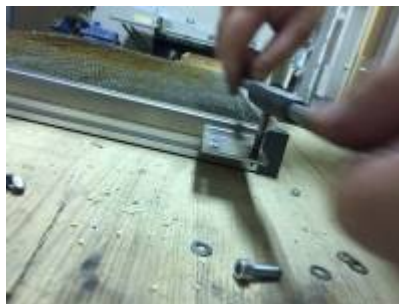
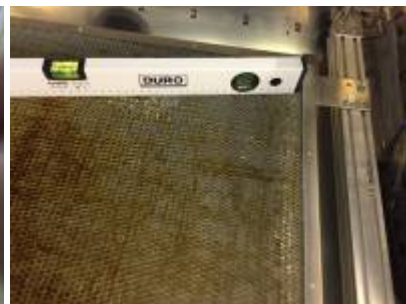
20.4.2018

Honeycomb justage Damit die Werkstückablage in Waage ist wurden diverse Calibrierungsschrauben angebracht Ob das die beste Lösung ist wird sich zeigen

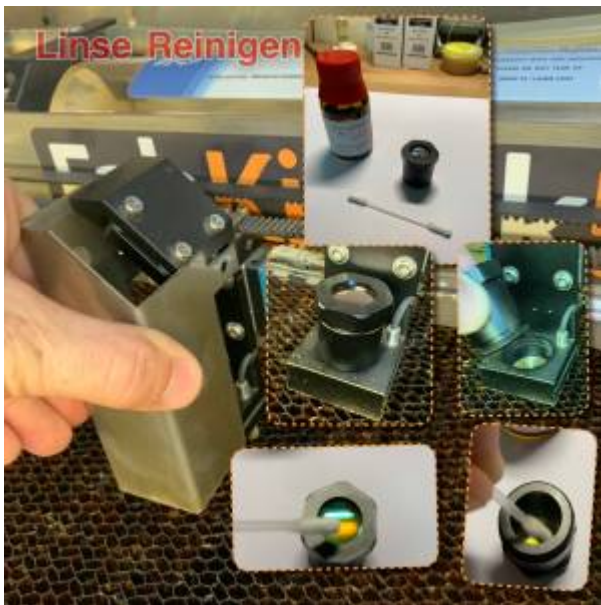
Neue Laser Linse

Lasercutten bedeutet auch Verschleiß des Lasers. So musste inzwischen mehrfach diverse Justierungen vorgenommen werden und auch die Spiegel regelmäßig gereinigt werden. Der Lasercutter wird meist mit 100 % Power benutzt.

Ein Reinigungsversuch der Laserlinse war leider erfolglos, weil es inzwischen einen blinden Fleck in dieser Linse gab.

Erkenntnis dieses Tages: Ach diese Linse muss nach einigen Laserdurchgängen mal gereinigt werden.

Diese Linse konnten wir nun erfolgreich wechseln.

Und siehe da wir konnten auch mit 70 % Laserpower wieder gute Ergebnisse erzielen.

Mit Isopropanol und einem Wattestäbchen ist das auch möglich.

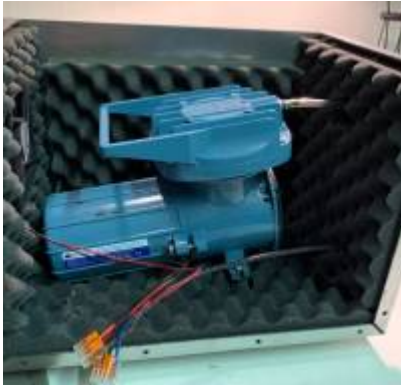
30.11.2019

Ausfall Druckluft Kompressor.. Nun muss wohl ein neuer Kompressor beschafft werden, denn diese Woche ist unser Kompressor ausgefallen.

zum Glück hatte ein Mitglied noch einen alten Kompressor der uns vorläufig Druckluft zur Verfügung stellen kann.
