Lasercutter

FabCreator Fabkit MK5

Aufbau Lasercutter

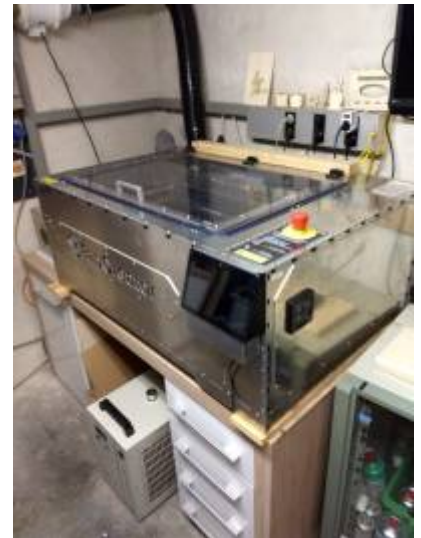
Es handelt sich um den [FabCreator](#) Fabkit MK5, der als BAUSATZ geliefert wird.

- Außenmaße Grundgerät: 1150*750*450mm
- Arbeitsbereich: 680mm x 460mm
- Laser: YongLi A1 40W Co2 Glas-Laserröhre mit Wasserkühlung
- Leistungsaufnahme: <1,5kW (incl. Kühlanlage)
- Software: Laserweb CNC Pro
- Controller: Smoothieboard 5XC
- Firmware: [Smoothieware Edge CNC](#), siehe auch [Fabkit-Forum: Firmware](#)

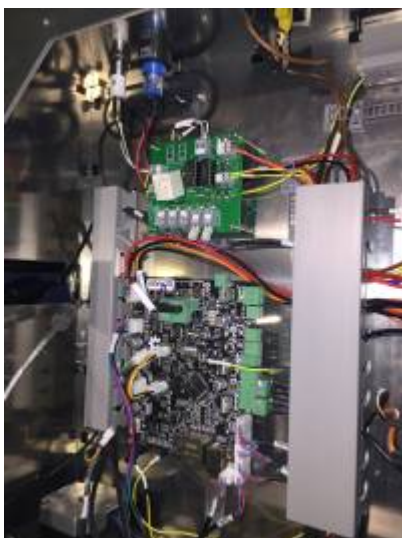
Tag 2

Nach dem Grundaufbau konnten wir die Verkabelung und angehen und die verschiedenen Komponenten verbinden.

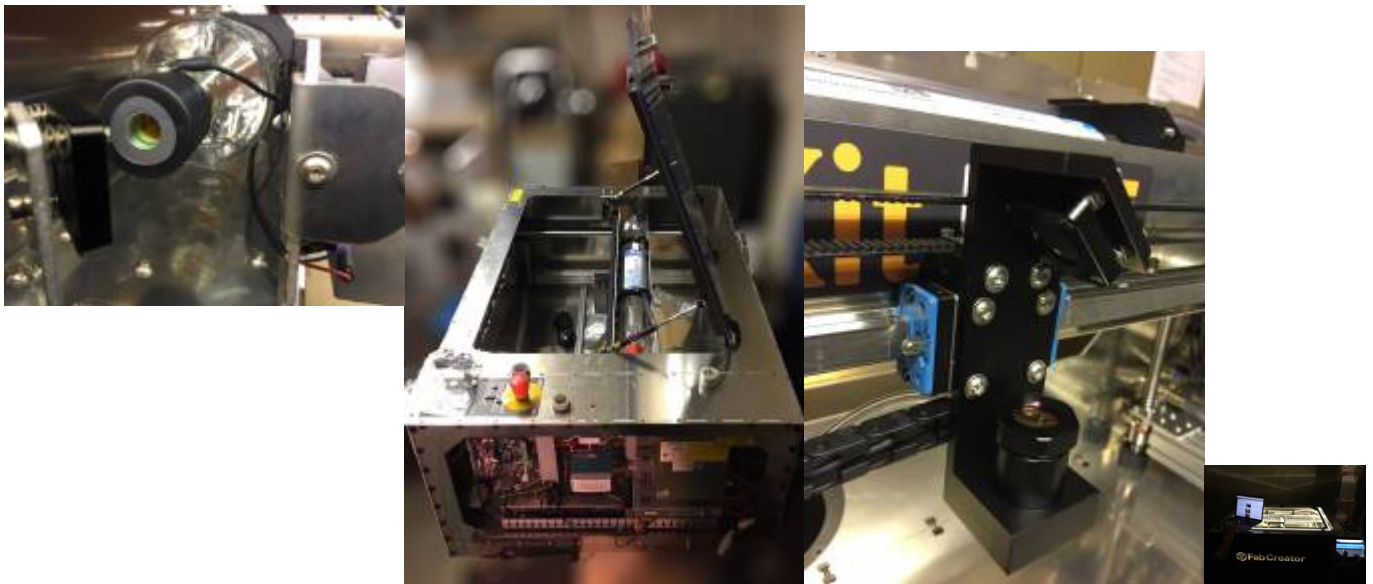
Tag 3

Weiter ging es mit dem einbau des Lasers und Fertigstellung der Verkabelung

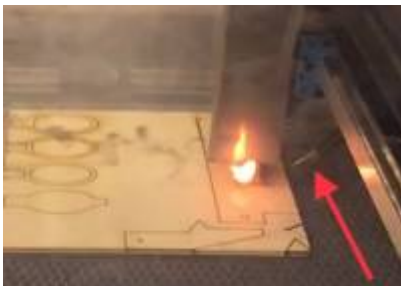
Nach dem wir nun endlich mit dem richtigem Lasern begonnen haben mussten wir feststellen das der Luftschlauch am Laseraustritt ständig abriss. Das hatte teilweise zur folge das es beim Holzlasern zu kleinen flamenbildungen kam oder viel schlimmer das Werkstück verschoben wird.

Eine Lösung musste her.

Da der Lüftungsschlauch und das GND-Kabel zu kurz war wurde das nun verlängert. Ebenso wurde eine Schlauchzuführung im 3D Drucker erstellt und damit der schlauch zum Laseraustritt geführt.

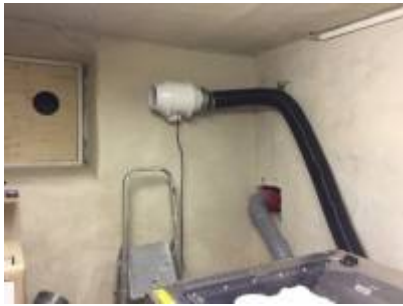
Nach dem wir nun endlich den Raum des Lasercutter optimiert hatten konnte das Endlüftungssystem fest

eingebaut werden.

Am ende musste noch ein Schlauchstutzen 3D-Gedruckt werden aber dann ging die Abluft den richtigen weg.

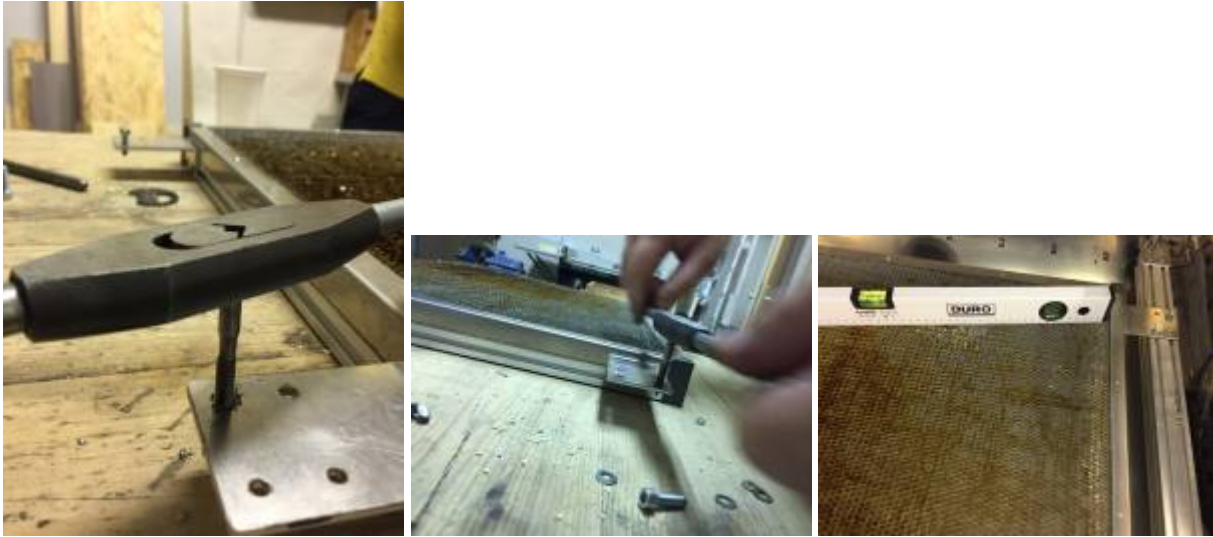
Honeycumb justage Damit die Werkstückablage in Waage ist wurden diverse Calibrierungsschrauben angebracht Ob das die beste Lösung ist wird sich zeigen

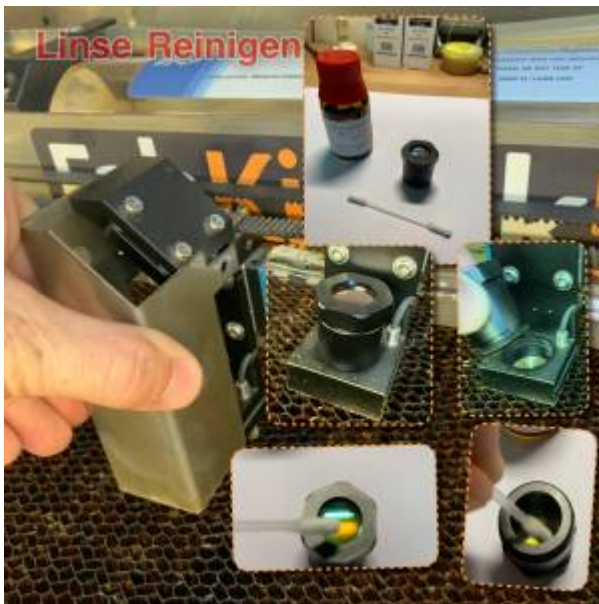
Lasercutten bedeutet auch verschleiß des Lasers. So musste inzwischen mehrfach diverse Justierungen vorgenommen werden und auch die Spiegel regelmäßig gereinigt werden. Der Lasercutter wird meist mit 100 % Power benutzt.

Ein Reinigungsversuch der Laserlinse war leider erfolglos, weil es inzwischen einen blinden Fleck in dieser Linse gab.

Erkenntnis dieses Tages: Ach diese Linse muss nach einigen Laserdurchgängen mal gereinigt werden.

Diese Linse konnten wir nun erfolgreich wechseln.

Mit Isopropanol und einem Wattestäbchen ist das auch möglich.

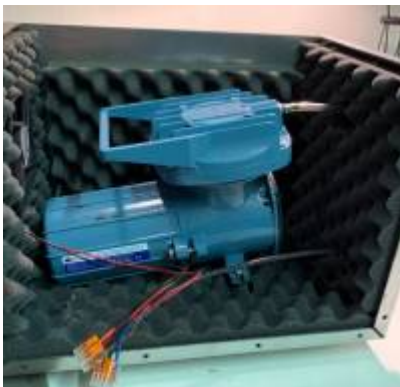
Ausfall Druckluft Kompressor.. Nun muss wohl ein neuer Kompressor beschafft werden, denn diese Woche ist unser Kompressor ausgefallen.

zum Glück hatte ein Mitglied noch einen alten Kompressor der uns vorläufig Druckluft zur Verfügung stellen kann.
