Lasercutter

FabCreator Fabkit MK5

Aufbau Lasercutter

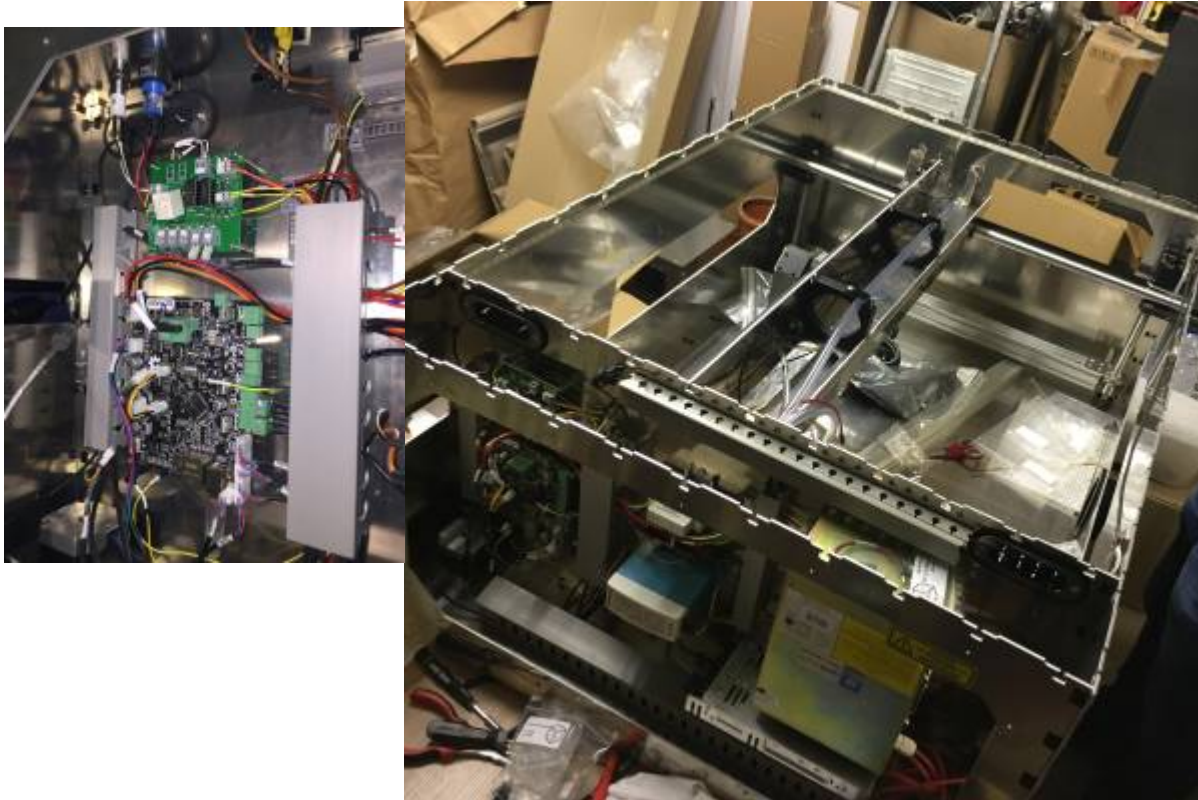
Tag 2

Nach dem Grundaufbau konnten wir die Verkabelung und angehen und die verschiedenen Komponenten verbinden.

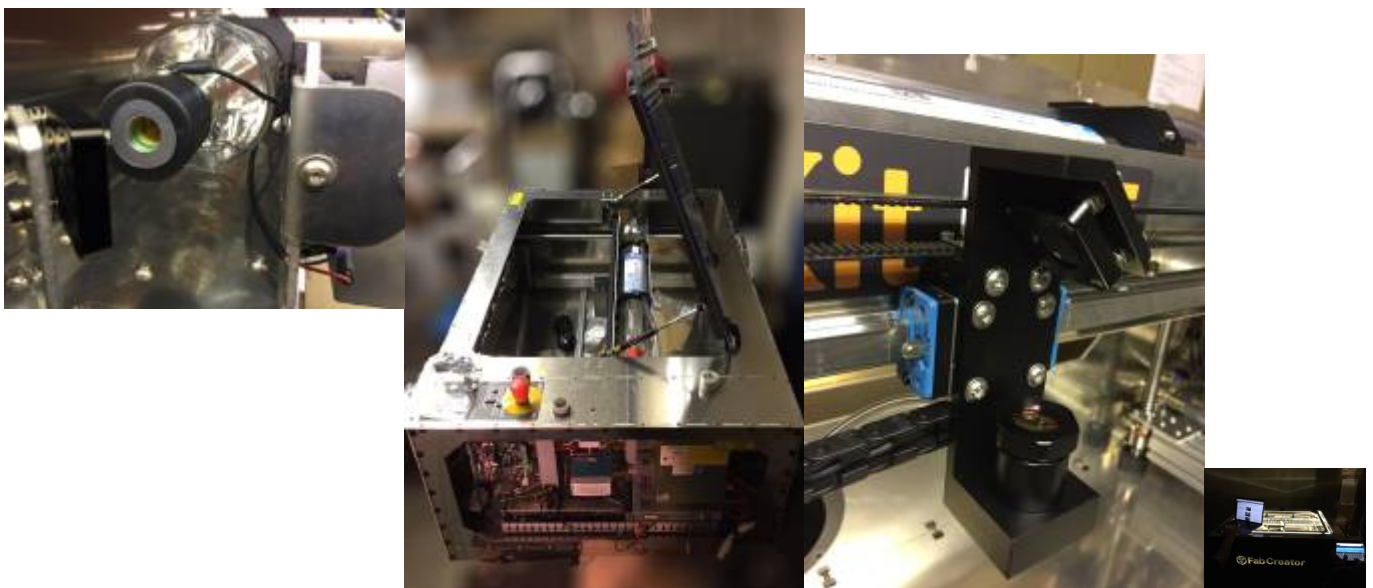
Tag 3

Weiter ging es mit dem einbau des Lasers und Fertigstellung der Verkabelung

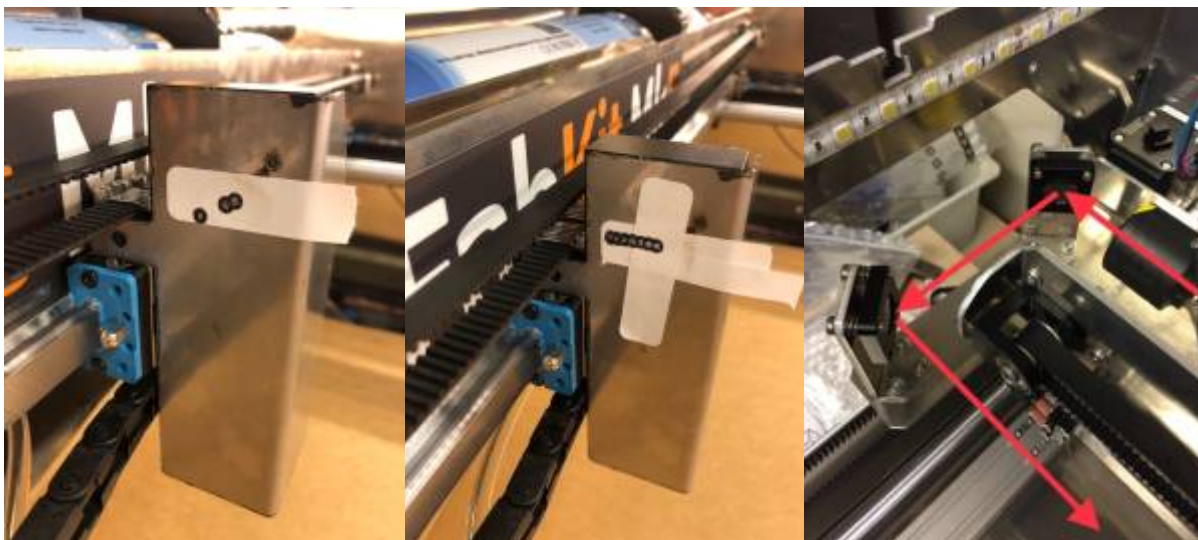
Als Werkstückauflage hat sich das Honycumb bewert

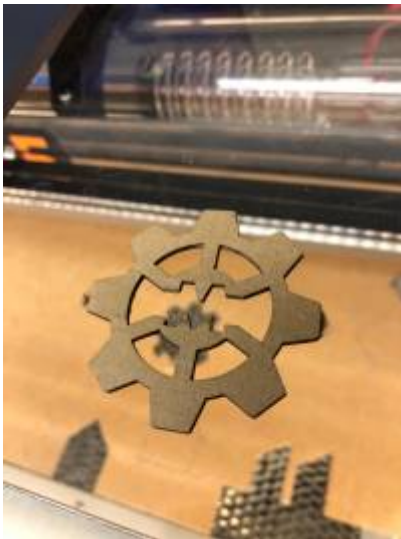
Nach dem wir nun endlich mit dem richtigem Lasern begonnen haben mussten wir feststellen das der Luftschlauch am Laseraustritt ständig abbriss. Das hatte teilweise zur folge das es beim Holzlasern zu kleinen flamenbildungen kam oder viel schlimmer das Werkstück verschoben wird.

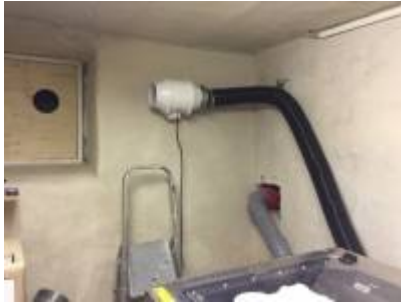
12.1.2018

Nach dem wir nun endlich den Raum des Lasercutter optimiert hatten konnte das Endlüftungssystem fest eingebaut

werden.

Am ende musste noch ein Schlauchstutzen 3D-Gedruckt werden aber dann ging die Abluft den richtigen weg.

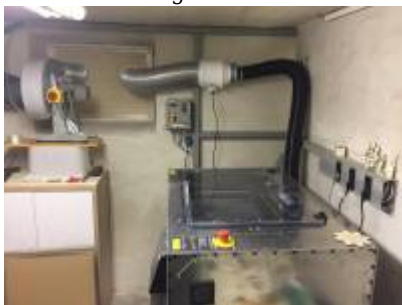
20.1.2018

Nun haben wir es auch geschafft alle Kabel rund um den Laser und der Lüftungsanlage zu bezwingen und sie in kanäle

gepackt

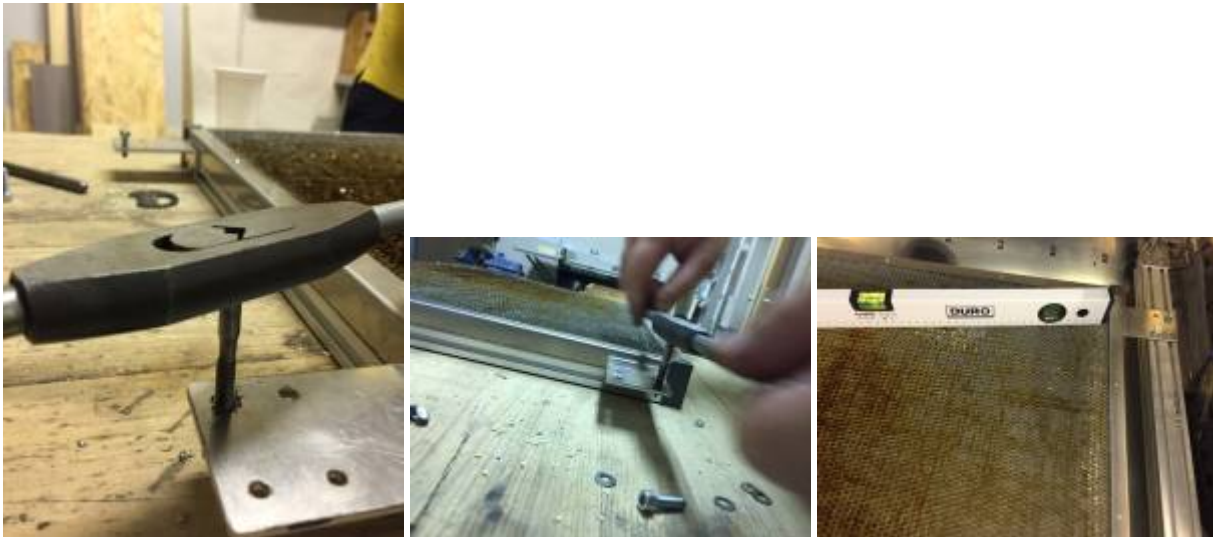
**20.4.2018**

Honeycumb justage Damit die Werkstückablage in Waage ist wurden diverse Calibrierungsschrauben angebracht Ob das die beste Lösung ist wird sich zeigen

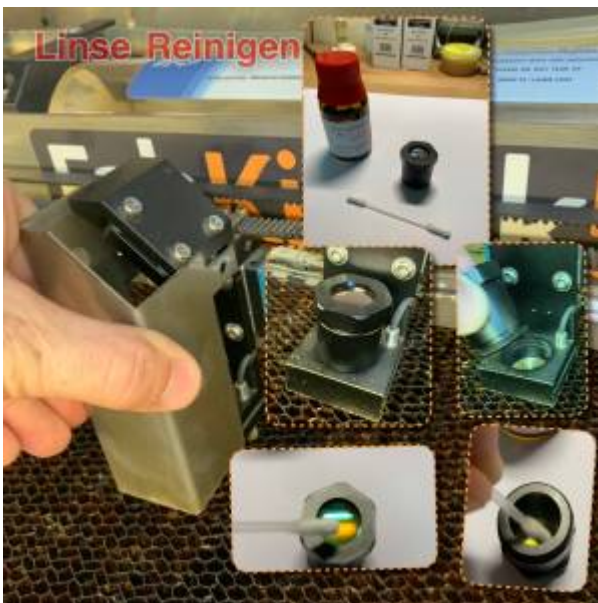
Neue Laser Linse

Ein Reinigungsversuch der Laserlinse war leider erfolglos, weil es inzwischen einen blinden Fleck in dieser Linse gab.

Diese Linse konnten wir nun erfolgreich wechseln.

Erkenntnis dieses Tages: Ach diese Linse muss nach einigen Laserdurchgängen mal gereinigt werden.

Mit Isopropanol und einem Wattestäbchen ist das auch möglich.
