Lasercutter

FabCreator Fabkit MK5

Aufbau Lasercutter

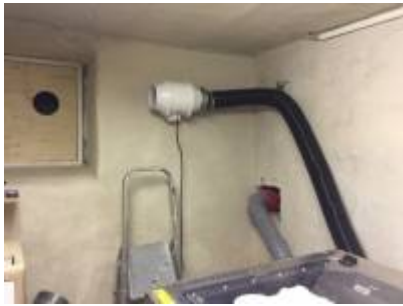
12.1.2018

Nach dem wir nun endlich den Raum des Lasercutter optimiert hatten konnte das Endlüftungssystem fest eingebaut

werden.

Am ende musste noch ein Schlauchstutzen 3D-Gedruckt werden aber dann ging die Abluft den richtigen weg.

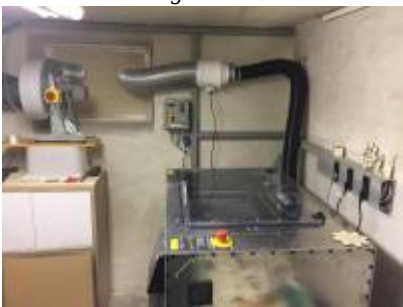
20.1.2018

Nun haben wir es auch geschafft alle Kabel rund um den Laser und der Lüftungsanlage zu bezwingen und sie in kanäle

gepackt
