Lasercutter

FabCreator Fabkit MK5

Aufbau Lasercutter

Verein zur Förderung von Technikkultur in Erfurt e.V

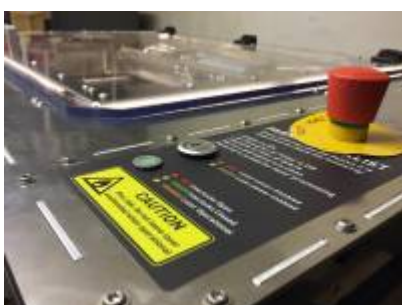
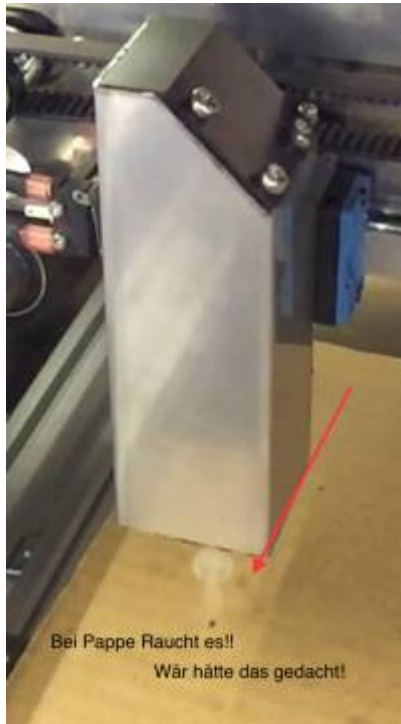
Tag 4

Nach Überwindung diverser Probleme konnten wir die erste Probe starten

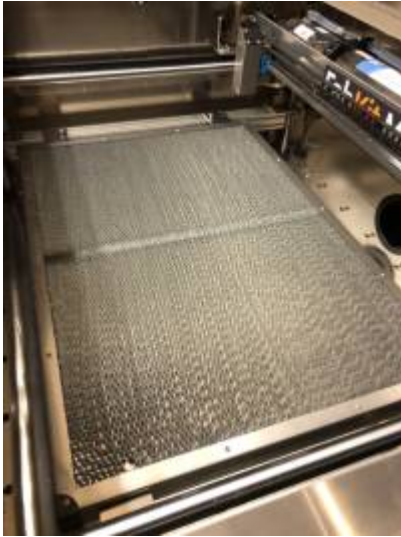
Als Werkstückauflage hat sich das Honycumb bewert

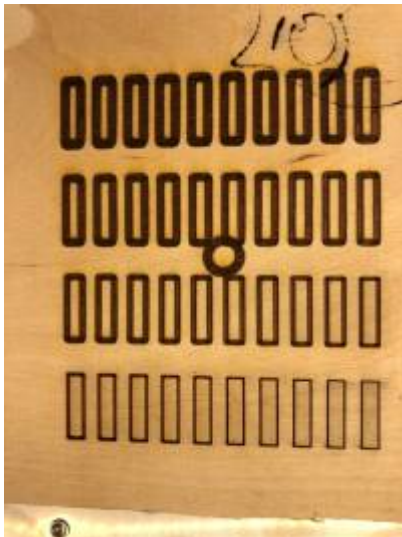
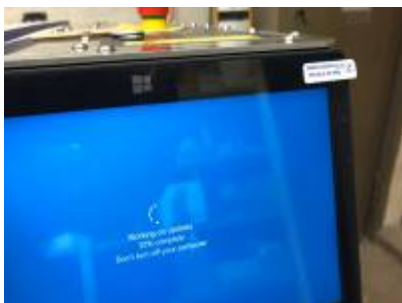
9.1.2018

Test und ermittlung von diversen einstellungen am Laser

Wann ist der richtige abstand zum Werkstück... Leider wurde die arbeit des Laser durch mitgelieferte Windows10 durch updates unsanft beendet

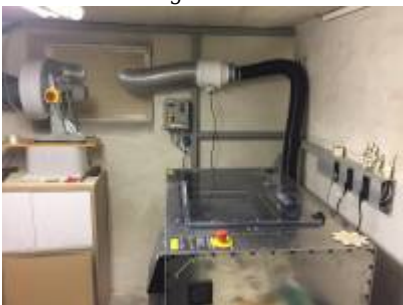
20.1.2018

Nun haben wir es auch geschafft alle Kabel rund um den Laser und der Lüftungsanlage zu bezwingen und sie in kanäle

gepackt

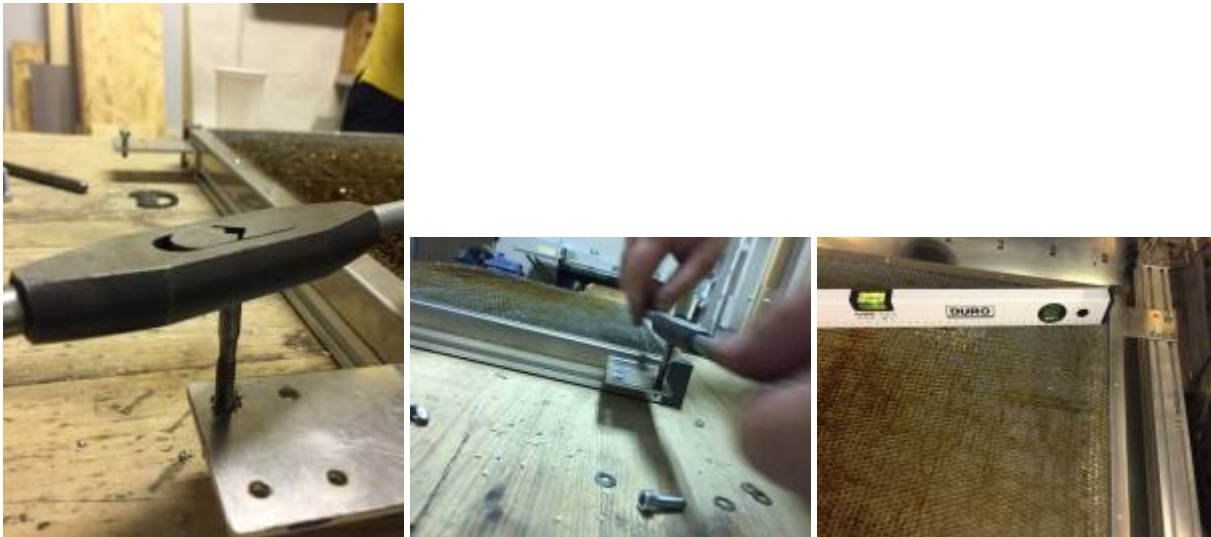
**20.4.2018**

Honeycomb justage Damit die Werkstückablage in Waage ist wurden diverse Calibrierungsschrauben angebracht Ob das die beste Lösung ist wird sich zeigen
