Lasercutter

FabCreator Fabkit MK5

Aufbau Lasercutter

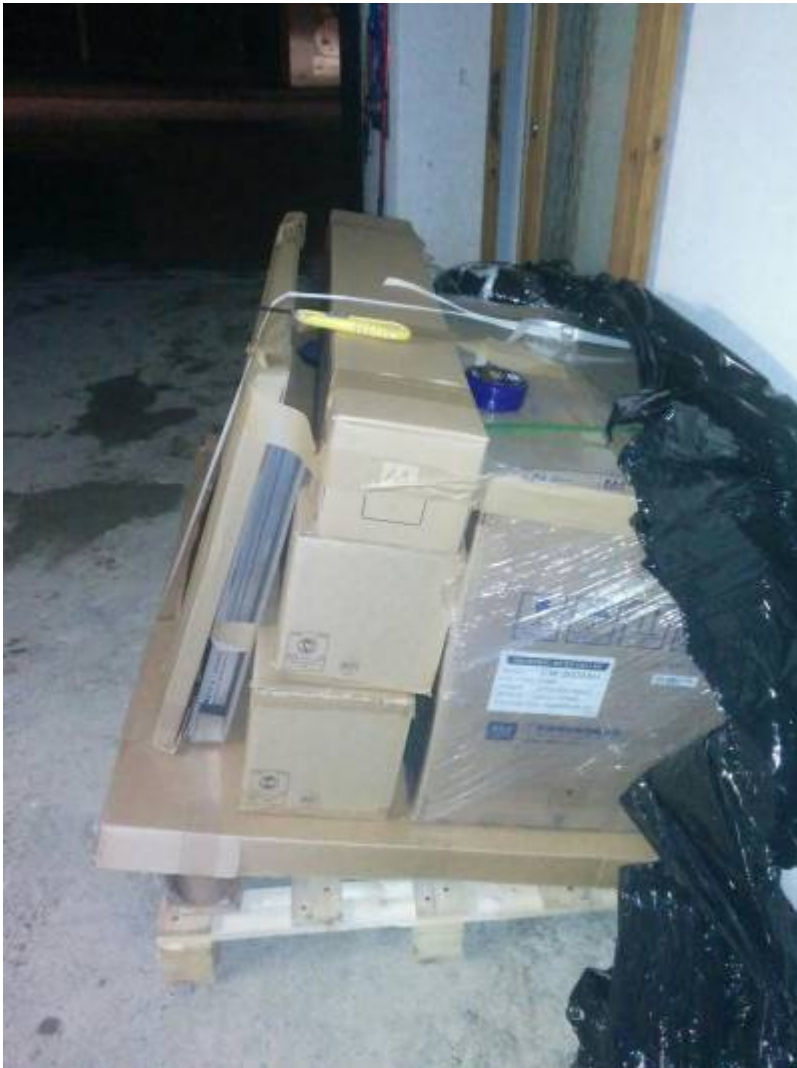
Der Bausatz wurde nach einigen Verzögerungen schließlich im Dezember 2017 geliefert. Es kam ein ziemlicher Materialberg an, der zunächst einmal zusammengebaut werden wollte.

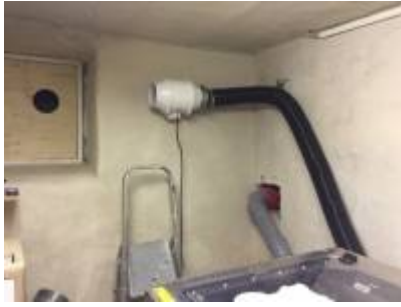
12.1.2018

Nach dem wir nun endlich den Raum des Lasercutter optimiert hatten konnte das Endlüftungssystem fest eingebaut

werden.

Am ende musste noch ein Schlauchstutzen 3D-Gedruckt werden aber dann ging die Abluft den richtigen weg.

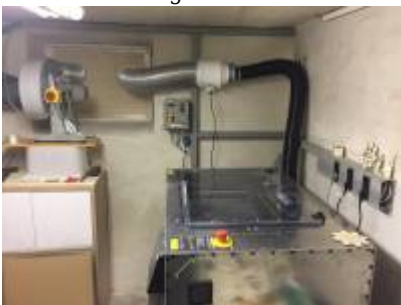
20.1.2018

Nun haben wir es auch geschafft alle Kabel rund um den Laser und der Lüftungsanlage zu bezwingen und sie in kanäle

gepackt

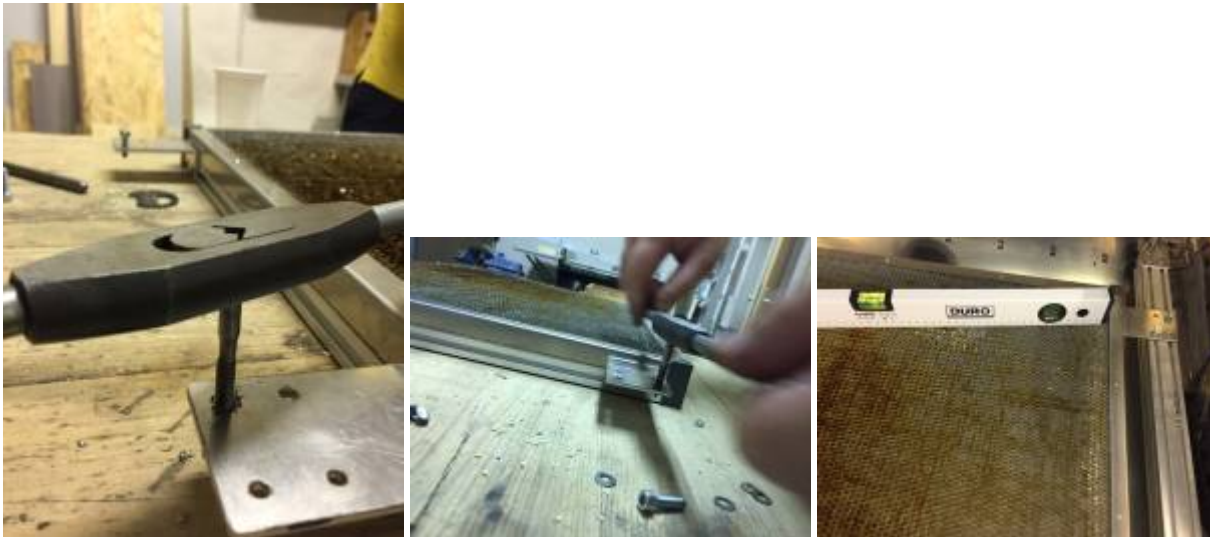
**20.4.2018**

Honeycomb justage Damit die Werkstückablage in Waage ist wurden diverse Calibrierungsschrauben angebracht Ob das die beste Lösung ist wird sich zeigen
