Lasercutter

FabCreator Fabkit MK5

Verein zur Förderung von Technikkultur in Erfurt e.V

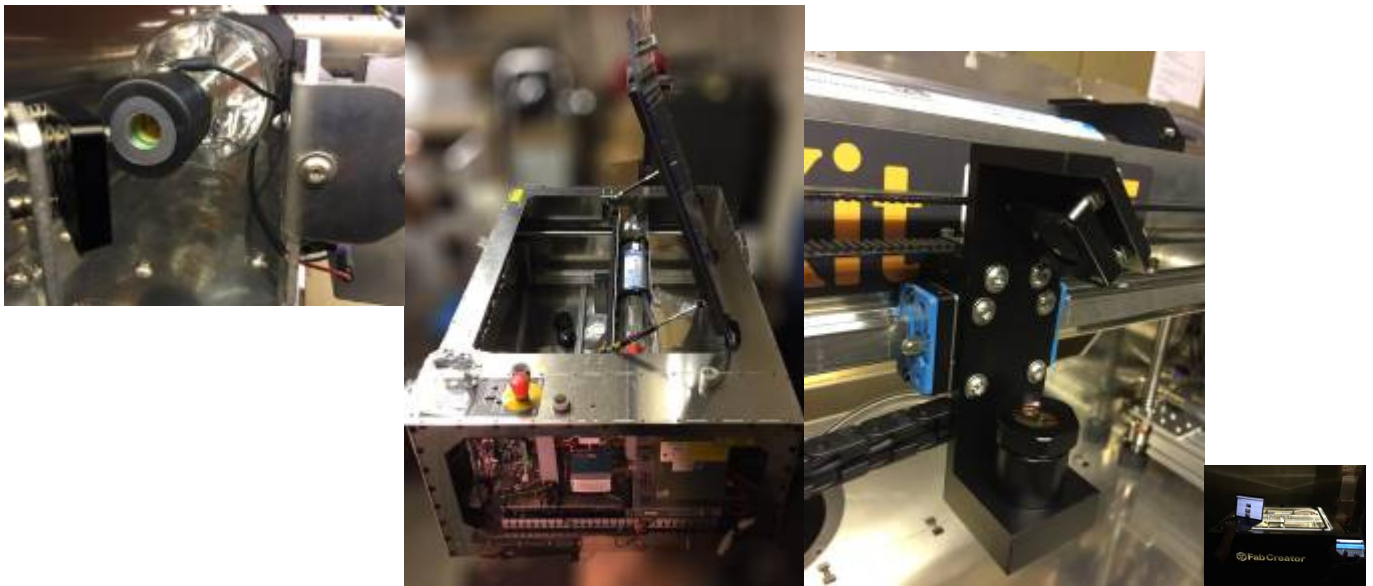
Tag 3

Weiter ging es mit dem einbau des Lasers und Fertigstellung der Verkabelung

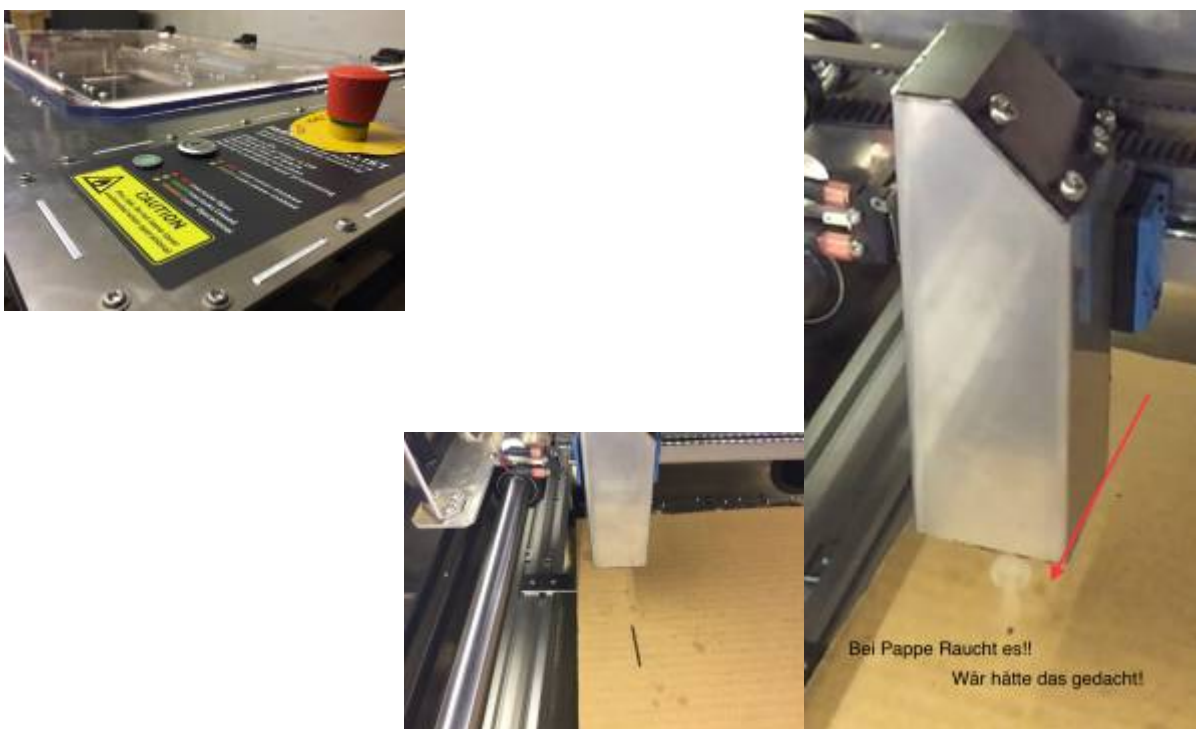
Tag 4

Nach Überwindung diverser Probleme konnten wir die erste Probe starten

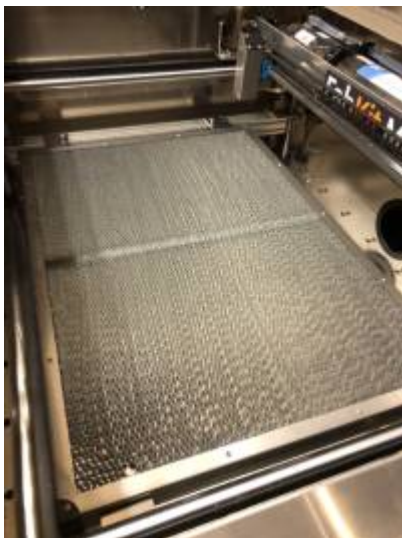
Als Werkstückauflage hat sich das Honycumb bewert

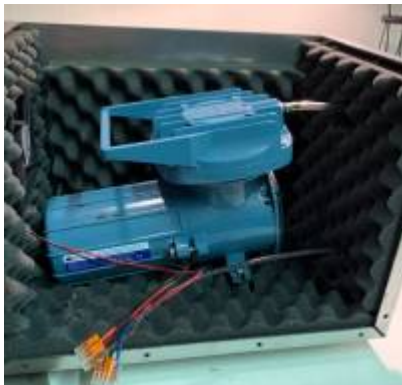
30.11.2019

Ausfall Druckluft Kompressor.. Nun muss wohl ein neuer Kompressor beschafft werden, denn diese Woche ist unser Kompressor ausgefallen.

zum Glück hatte ein Mitglied noch einen alten Kompressor der uns vorläufig Druckluft zur Verfügung stellen kann.
